LA QUALITÉ DES COURS D'EAU, OÙ EN EST-ON ?

29-30
MAI
2018

Ce que l'hydromorphologie nous dit de la qualité d'aujourd'hui et de demain des cours d'eau franciliens

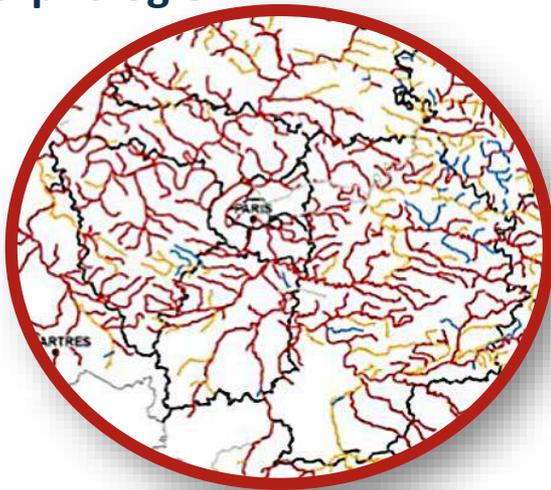
Morphologie

A. Protocole Syrah → Evaluer les altérations potentielles à partir des forçages existantes dans le bassin

Pas de mesure de terrain, évaluation de la totalité du linéaire, large échelle

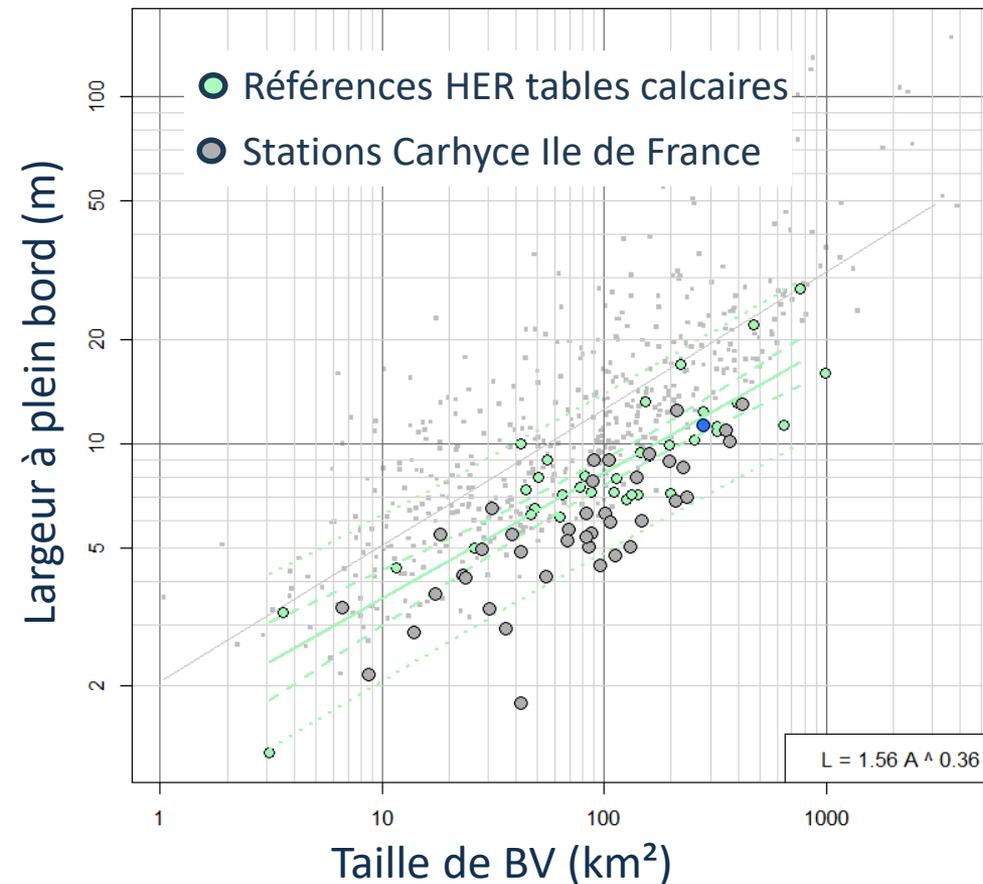
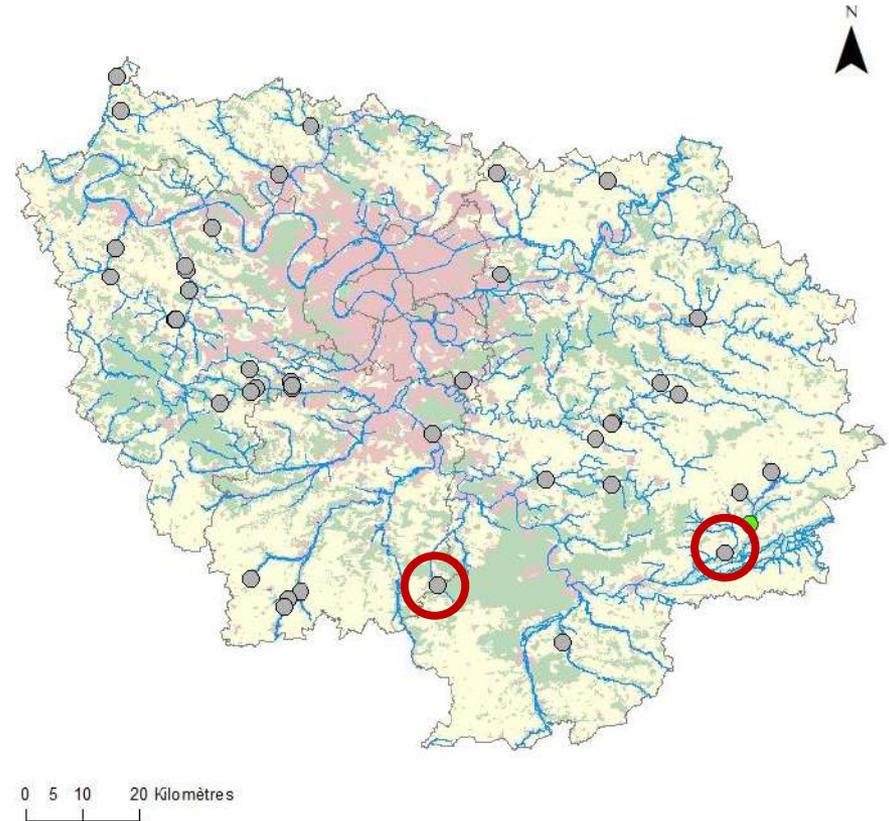
B. Protocole Carhyce → Mesurer sur le terrain les caractéristiques morphologiques du lit et les comparer à une référence régionale
Echelle stationnelle

- Des lits globalement moins larges
- Peu de stations en milieu très urbain

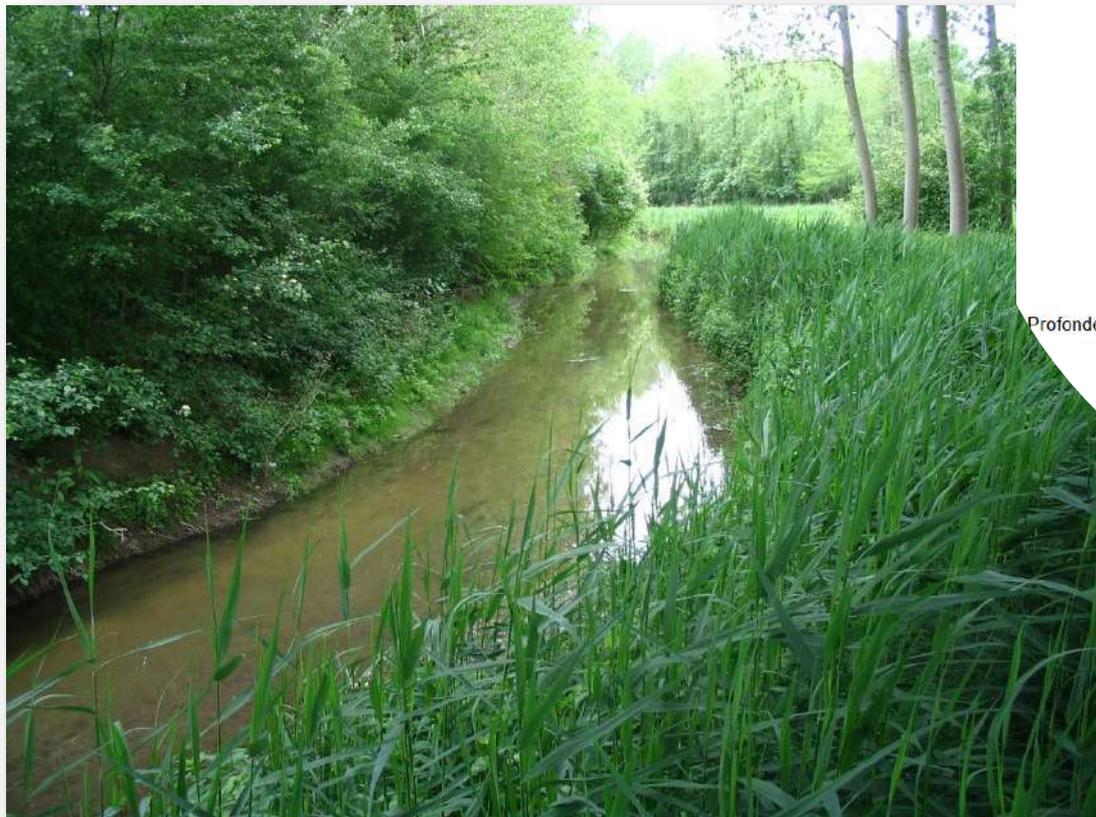
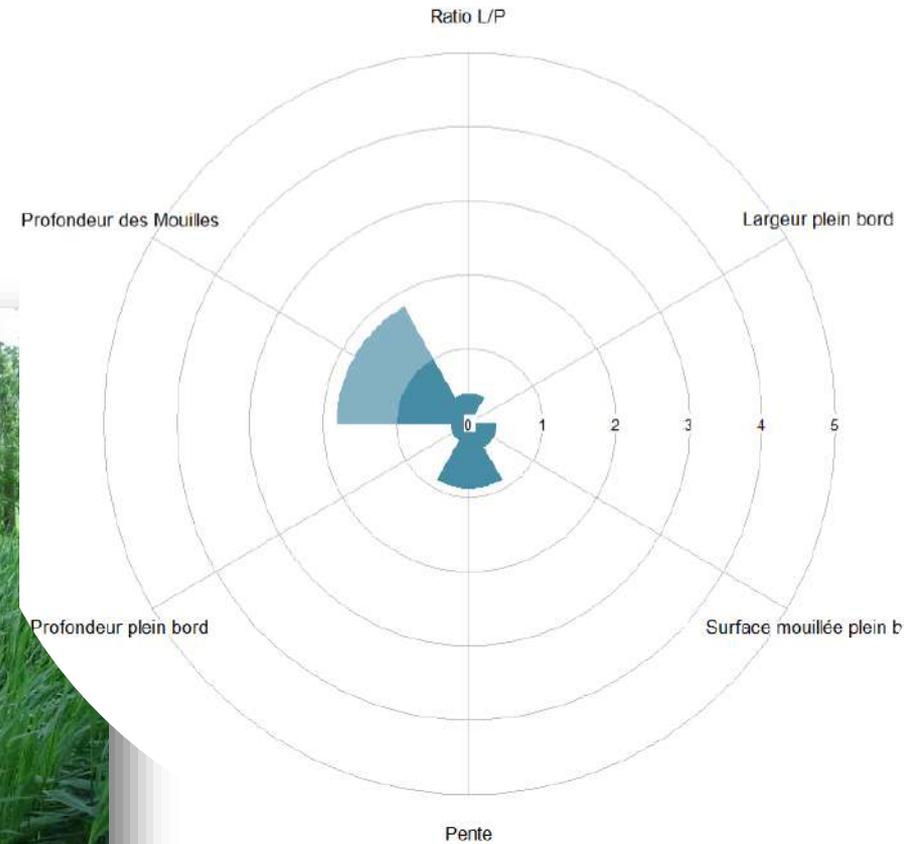
L'Auxence à Vimpelles (Seine et marne)

Station très proche des modèles → peu d'altération hydro-morphologique

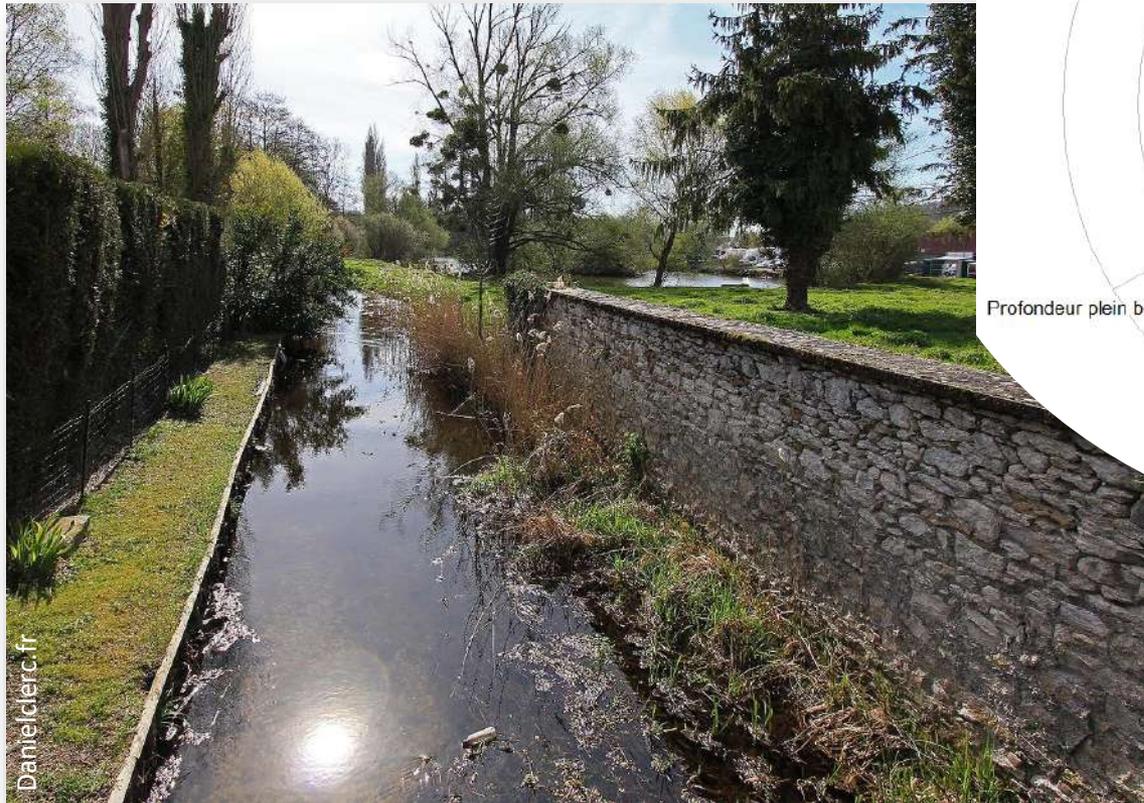
L'Ecole à Oncy sur Ecole (Essonne)

La station s'écarte des modèles notamment concernant la pente, la profondeur et la profondeur des mouilles

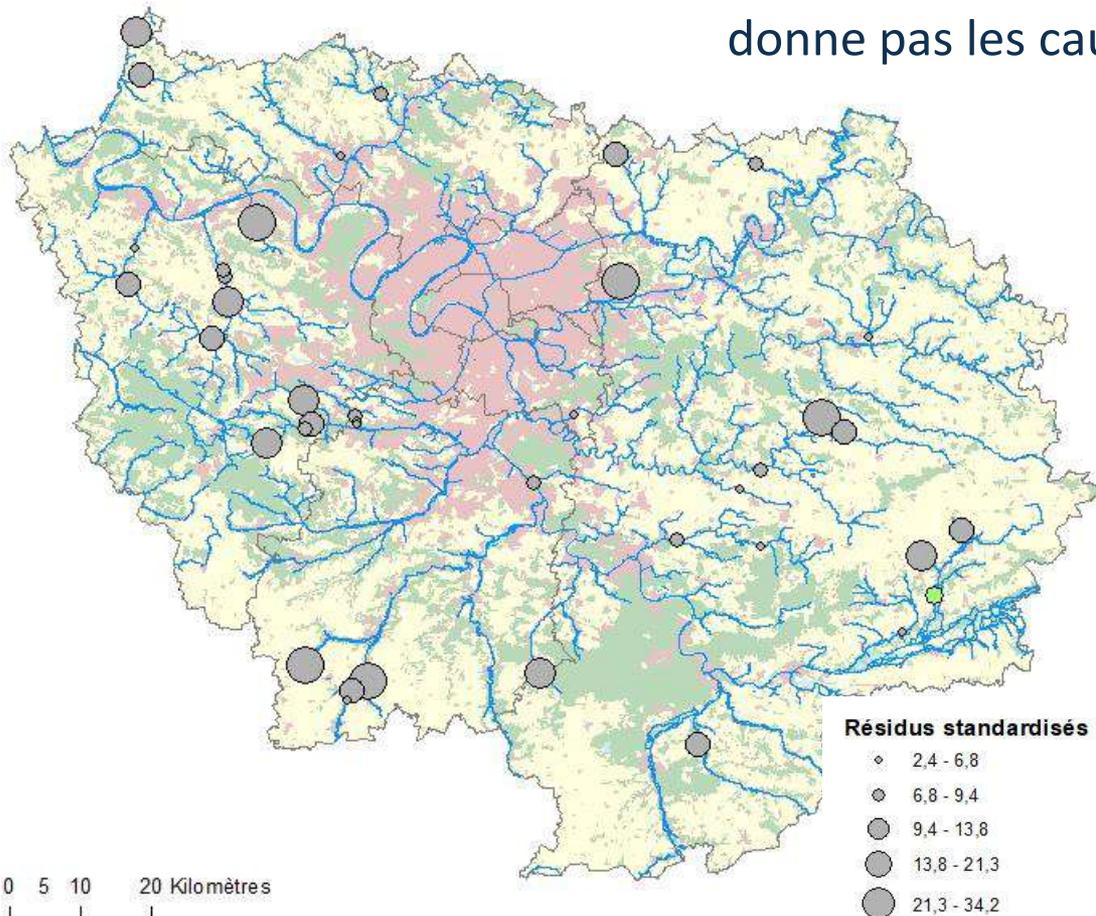
- Une grande diversité de situations
- La pente et la profondeur des mouilles sont les paramètres les plus dégradés
- Permet d'identifier un dysfonctionnement mais n'en donne pas les causes

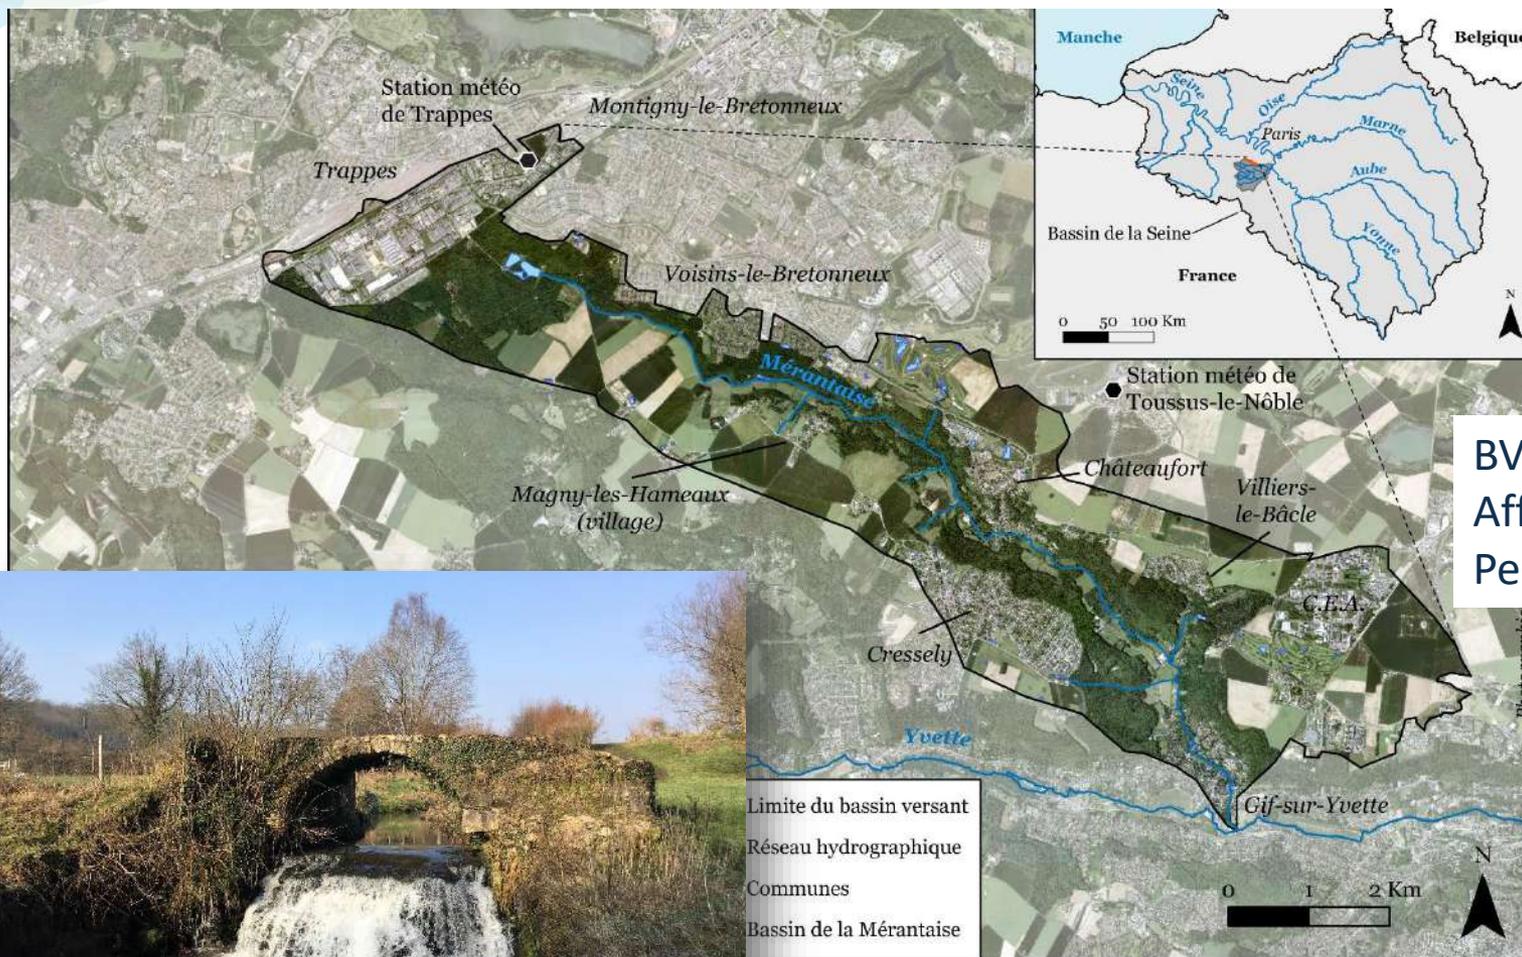
Trajectoire hydrosédimentaire des petits cours d'eau périurbains : ex. la Mérantaise

BV = 36 km²
Affluent de l'Yvette
Pente = 0,007 m/m

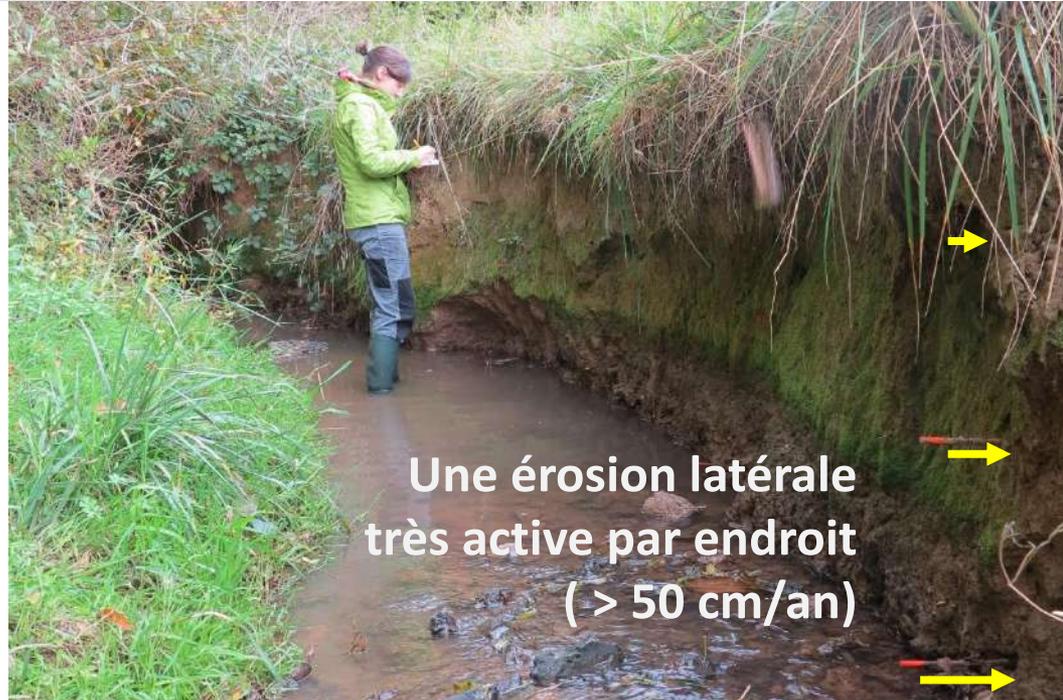
Une incision généralisée du lit : récente et rapide (en moyenne 70 cm depuis 1980)

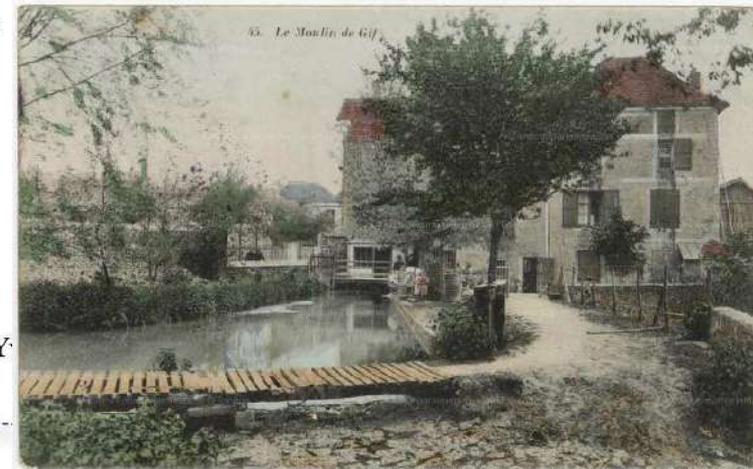
Le Moulins de Gibeciaux

Les formes et les processus actuelles résultent :

- des aménagements (XVII-XIX^e) et désaménagements (début XX^e)
- des ajustements du lit consécutifs à la nouvelle occupation du sol dans le BV (modification des régimes hydrologiques)

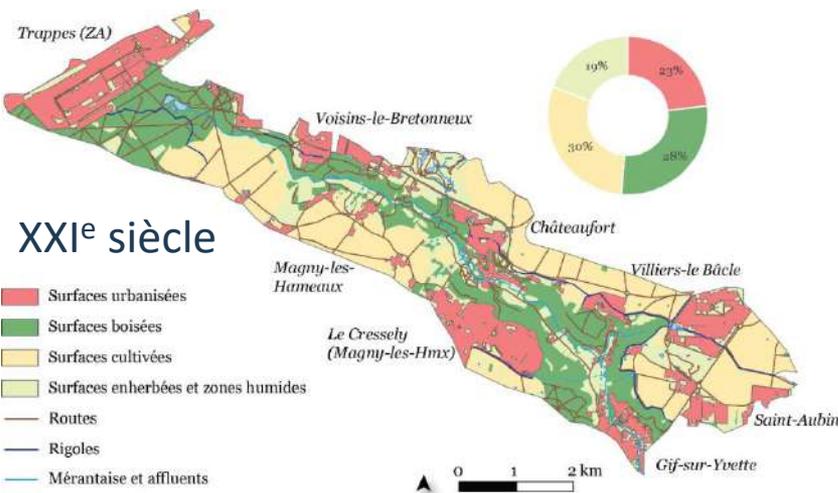
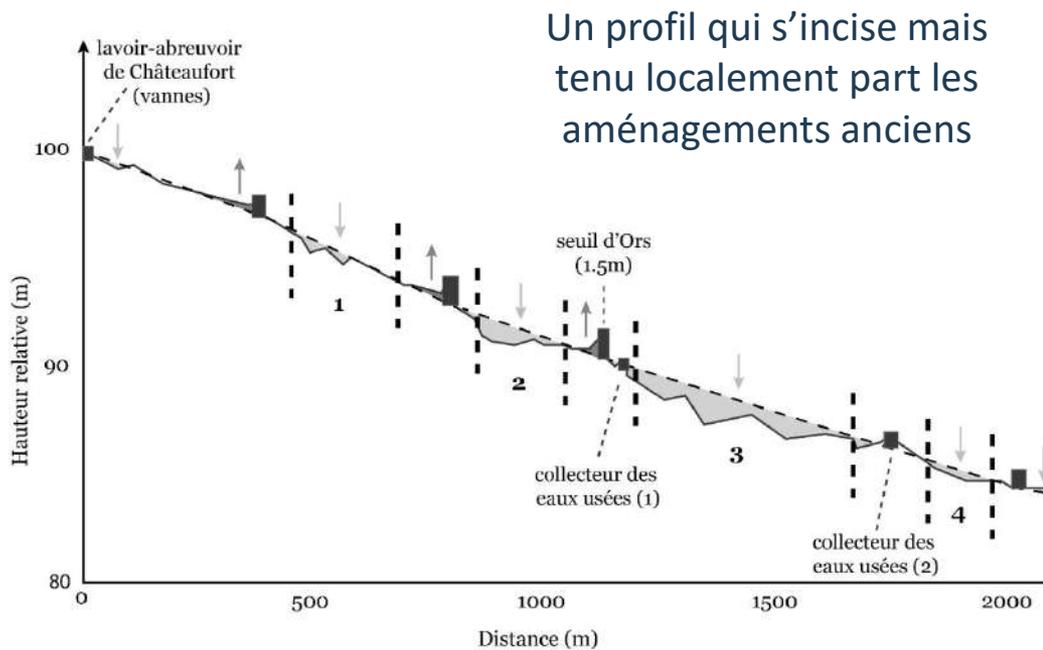
XXI^e siècle

Un profil qui s'incise mais tenu localement par les aménagements anciens
